Depuis 2007, le problème de distribution sur le moteur diesel 2.0 a fait tâche d'huile. Afin de stopper l'hémorragie, BMW a lancé en janvier dernier une action corrective en atelier.

## BMW 2.0 DIESEL LE BOUT DU TUNNEL ?

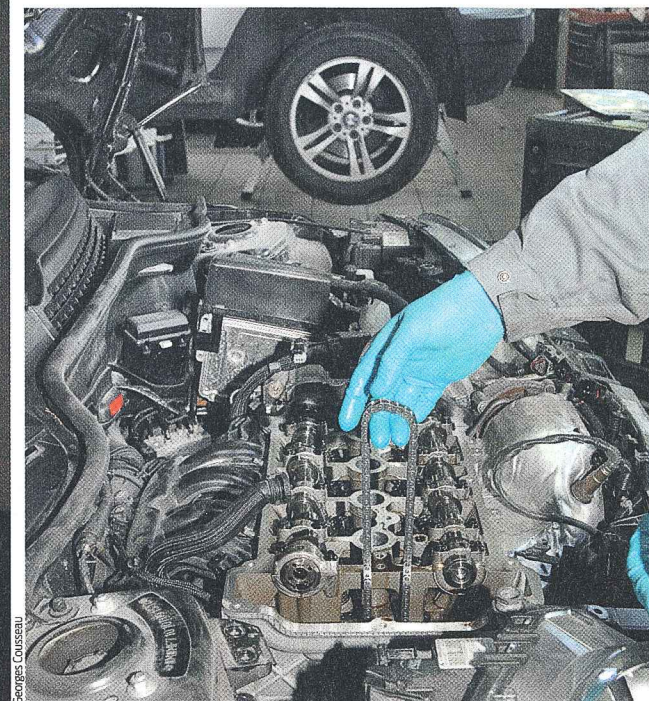
Pas besoin d'avoir l'huile fine : dès que la chaîne s'allonge, le problème de distribution du moteur 2.0d se fait entendre.
