TYPE 667 avec ESSIEU ARRIÈRE 741.131
TYPE 690.6 avec ESSIEU ARRIÈRE 741.130
TYPE 904 avec ESSIEU ARRIÈRE 741.130
TYPE XD4, XD5, YD4, YD5 avec ESSIEU ARRIÈRE 741.130
TYPE 906 avec ESSIEU ARRIÈRE 741.413 /414 /416

D35.30-0101-06

Demi-arbre d'essieu arrière

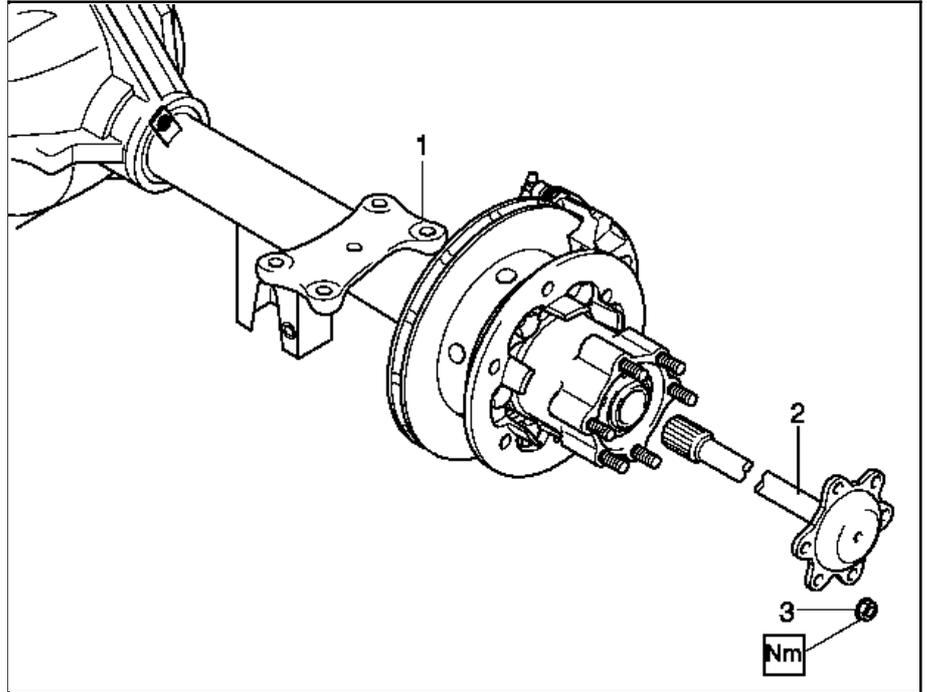
- 1 *Essieu AR*
- 2 *Demi-arbre d'essieu arrière*
- 3 *Écrou à collet*

Déposer, poser		
1		Dévisser les écrous à embase (3)	Nm	*BA35.30-N-1003-01A
2		Extraire le demi-arbre de roue (2)	<i>i</i> Récupérer l'huile qui s'échappe dans un récipient approprié. <i>i</i> Pose : Enduire la bride d'un produit d'étanchéité.	*BR00.45-Z-1017-01A
3		Effectuer la pose dans l'ordre inverse		
4		Contrôler le niveau d'huile sur l'essieu arrière, le rectifier le cas échéant Essieu arrière - vidange d'huile	Type 667 avec essieu arrière 741.131, Type 690.6 avec essieu arrière 741.130, Type 904 avec essieu arrière 741.130, Type 906 avec essieu arrière 741.413/414/416 Type XD4, XD5, YD4, YD5 avec essieu arrière 741.130	AP35.00-D-3501A AP35.00-D-3501B
